Informe sobre la estabilidad de las bóvedas y el sistema de contrarresto de la iglesia de Melón (Ourense)

Santiago Huerta Fernández

DEPARTAMENTO DE ESTRUCTURAS DE EDIFICACIÓN
ESCUELA TÉCNICA SUPERIOR DE ARQUITECTURA
UNIVERSIDAD POLITÉCNICA DE MADRID

Madrid, semptiembre de 2010

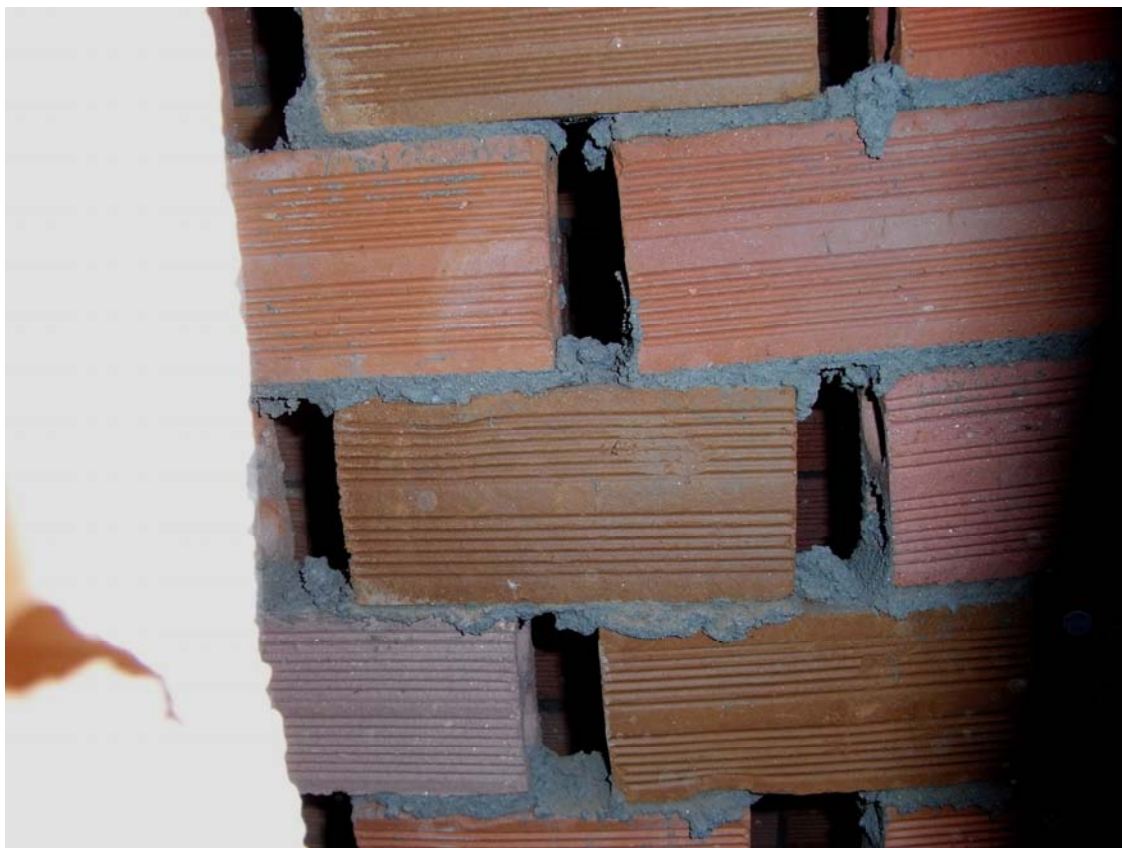
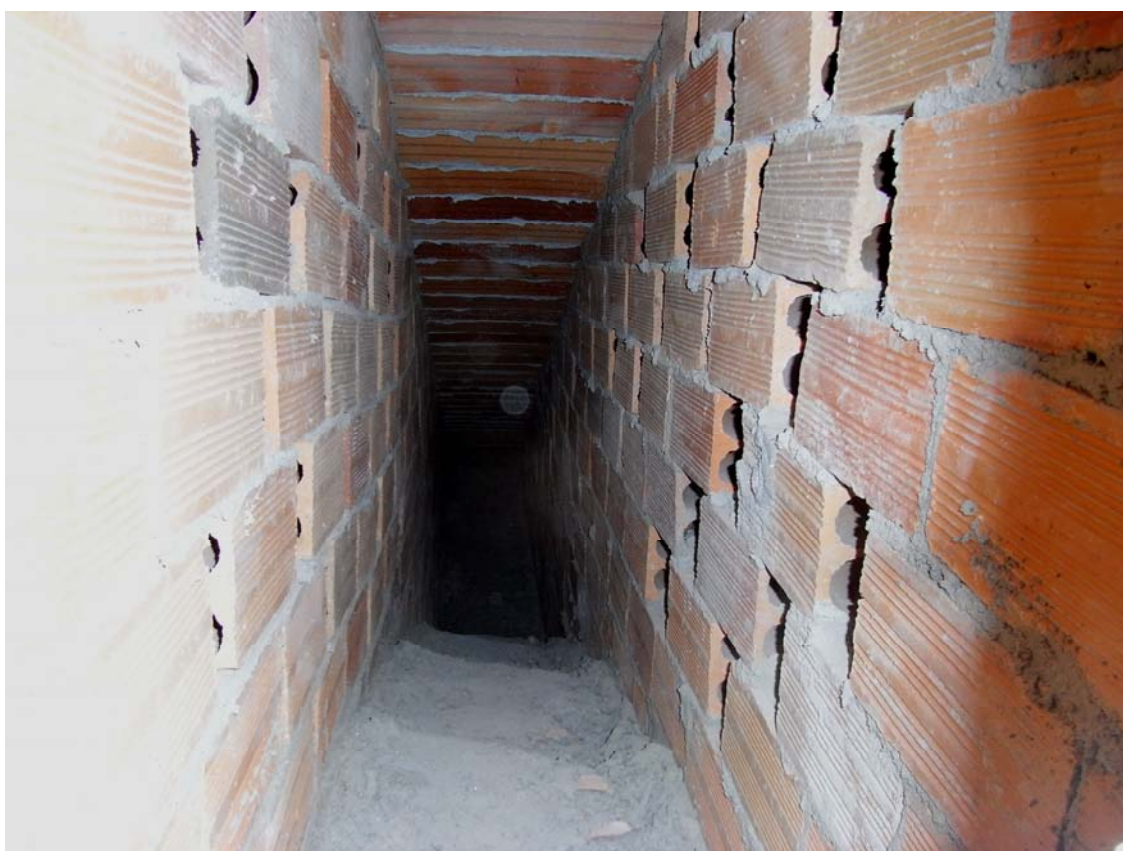
La cubierta original de madera fue sustituida en algún momento por una nueva, apoyada sobre un sistema de rasillones sobre tabiquillos palomeros (láms. 20-22). Esta solución fue muy popular en la posguerra. No es un buen sistema pues introduce mucho más peso sobre la bóveda y, además, la retícula de tabiquillos es extraordinariamente rígida. El trasdós de la bóveda es inaccesible, si hubiera que actuar sobre la bóveda, y, además, si los rasillones están enfoscados de mortero de cemento y el bajocubierta no está ventilado, se pueden producir condensaciones.

Tabiquillos palomeros, recibidos con mortero de cemento, que soportan los rasillones sobre los que se reciben las tejas. Las tejas están también tomadas con mortero de cemento Portland.
